L'incident de Fukushima Daiichi

- 1. Conception de l'installation
- 2. Progression de l'accident
- 3. Rejets radioactifs
- 4. Piscines de désactivation
- 5. Sources d'information

Matthias Braun
PEPA4-G, AREVA-NP GmbH
Matthias.Braun@AREVA.com

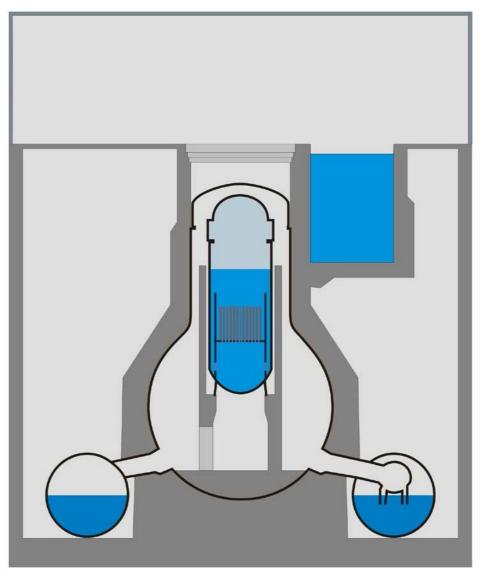
- 2. Progression de l'accident
- ▶ 11.3. 15:41 Le tsunami frappe la centrale
 - ◆ Conception de la centrale pour une hauteur de tsunami de 6,5m
 - ◆ Hauteur réelle du Tsunami >7m
 - ◆ Inondation des
 - Groupes électrogènes diesel et/ou
 - Bâtiment essentiel d'eau de service pour le refroidissement des diesels
- Perte totale des alimentations électriques
 - ◆ Défaut de mode commun sur les sources électriques
 - ◆ Ne restent que les batteries
 - Défaillance de tous les systèmes de d'injection de sécurité sauf un

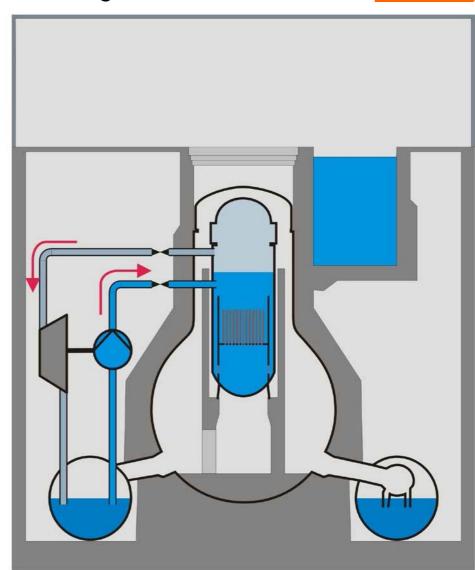
- 2. Progression de l'accident
- La pompe de refroidissement en mode isolé reste disponible
 - ◆ La vapeur issue du réacteur entraîne une turbine
 - ◆ La vapeur est condensée dans le puits humide
 - ◆ La turbine entraîne une pompe
 - ◆ L'eau du puits humide est pompée vers le réacteur
 - ◆ Cela nécessite :
 - La disponibilité des batteries
 - La temperature dans le puits humide doit rester < 100°C
- Comme il n'y a pas de retrait de chaleur dans le bâtiment, la pompe de refroidissement en mode isolé peut fonctionner indéfiniment.

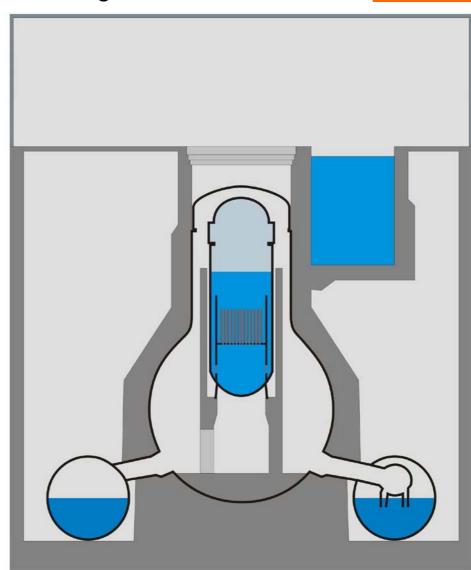
- 2. Progression de l'accident
- La pompe de refroidissement en mode isolé s'arrête
 - ◆ 11.3. 16:36 sur tranche 1 (Batteries vides)
 - ♦ 14.3. 13:25 sur tranche 2 (Défaillance de la pompe)
 - ◆ 13.3. 2:44 sur la tranche 3 (Batteries vides)
- La puissance résiduelle produit toujours de la vapeur dans la cuve
 - ◆ La pression augmente
- Ouverture des vannes de dépressurisation
 - ◆ Décharge vers le puits humide
- ▶ Baisse du niveau liquide dans la cuve

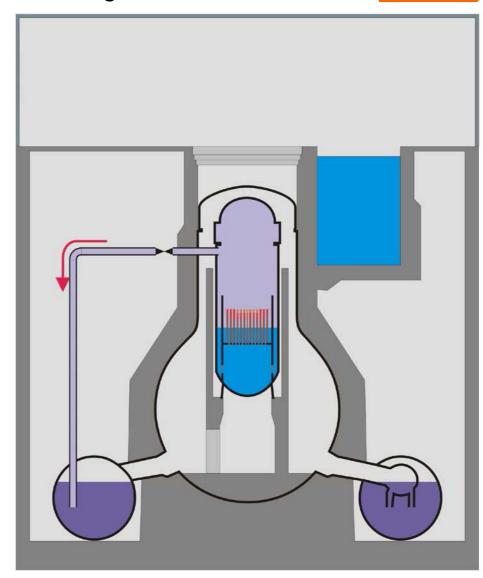
- 2. Progression de l'accident
- La mesure du niveau liquide indiquée ici est le niveau tassé. Le véritable niveau est supérieur du fait des bulles de vapeur présentes dans le liquide (émulsion)
- ► ~50% du coeur découvert
 - ◆ La température des gaines augmente, sans dégât significatif au coeur
- ► ~2/3 du coeur découvert
 - ◆ La température des gaines dépasse ~900°C
 - ◆ Gonflement / rupture des gaines
 - ◆ Relâchement de produits de fission par les ruptures de gaines

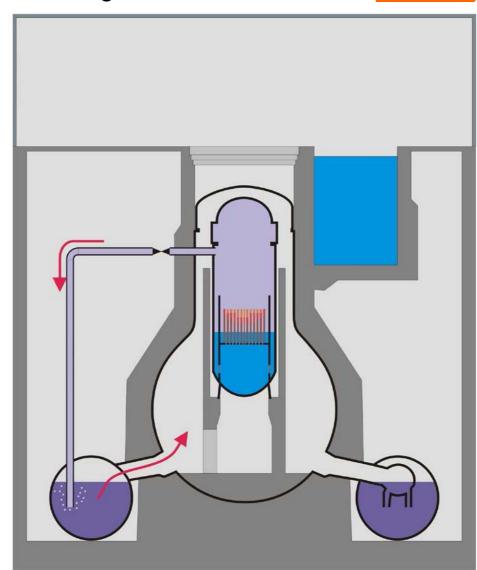
- ► ~3/4 du coeur découvert
 - ♦ Les gaines dépassent ~1200°C
 - ◆ Le zirconium des gaines commence à brûler en atmosphère vapeur
 - ightharpoonup Zr + 2H₂0 ->ZrO₂ + 2H₂
 - ◆ La réaction exothermique chauffe encore plus le coeur
 - ◆ Production d'hydrogène
 - Tranche 1: 300-600kg
 - Tranches 2/3: 300-1000kg
 - ◆ L'hydrogène est poussé dans le puits humide, le puits humide se décharge dans le puits sec (soupape)

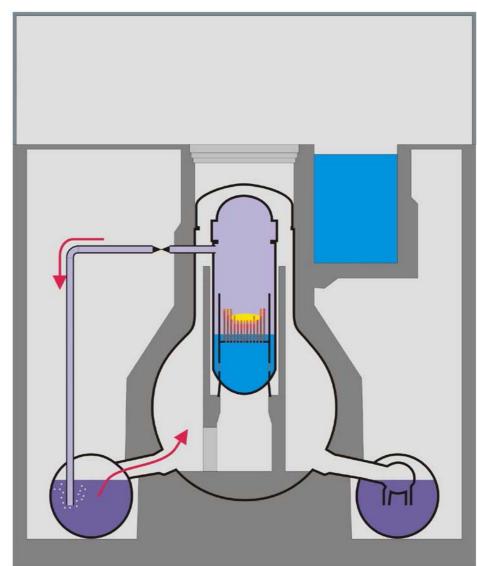
- 2. Progression de l'accident
- ► A ~1800°C [Tranches 1,2,3]
 - ♦ Fusion des gaines
 - ◆ Fusion de la structure des éléments
- ► A ~2500°C [Tranches 1,2]
 - ◆ Rupture des crayons combustible
 - ◆ Couche de débris dans le coeur
- ► A ~2700°C [Tranche 1]
 - ◆ Fusion d'eutectiques Uranium-Zirconium
- La restauration de l'injection d'eau arrêt l'accident sur les 3 tranches
 - ◆ TR 1: 12.3. 20:20 (27h sans eau)
 - ◆ TR 2: 14.3. 20:33 (7h sans eau)
 - ◆ TR 3: 13.3. 9:38 (7h sans eau)

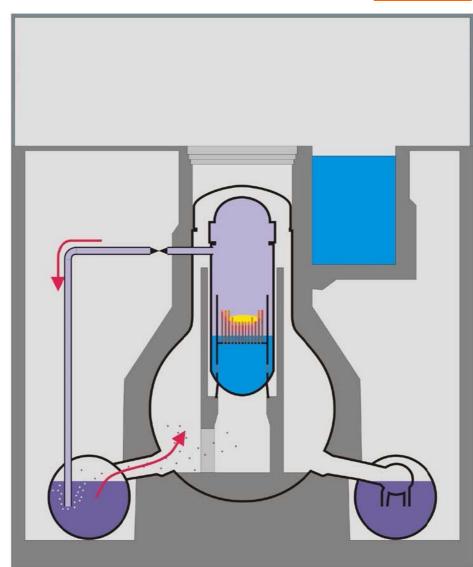
- 2. Progression de l'accident
- Relâchement de produits de fission durant la fusion
 - ◆ Xénon, Césium, Iode,...
 - ◆ Uranium/Plutonium reste en coeur
 - ◆ Des produits de fission se condensent sous forme d'aérosols entraînés par l'air
- Décharge au travers de vannes dans l'eau de la chambre de condensation
 - ◆ La piscine piège une partie des aérosols dans l'eau
- Le xénon et le reste des aérosols pénètrent dans le puits sec
 - ◆ Le dépôt d'aérosols sur les surfaces favorise la décontamination de l'air

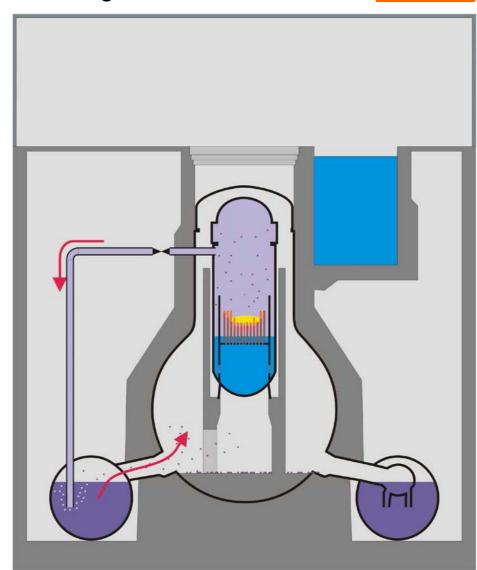
- ► Enceinte de confinement
 - ◆ Dernière barrière entre les produits de fission et l'environnement
 - ◆ Epaisseur des murs ~3cm
 - ◆ Pression de calcul 4-5bar
- Pression réelle jusqu'à 8 bars
 - ◆ Gaz d'inertage normal (azote)
 - Hydrogène issu de l'oxydation du coeur
 - Chambre de condensation en ébullition (comme une cocotte)
- ▶ Dépressurisation de l'enceinte

◆ Tranche 1 : 12.3. 4:00

◆ Tranche 2: 13.3 00:00

◆ Tranche 3: 13.3. 8.41

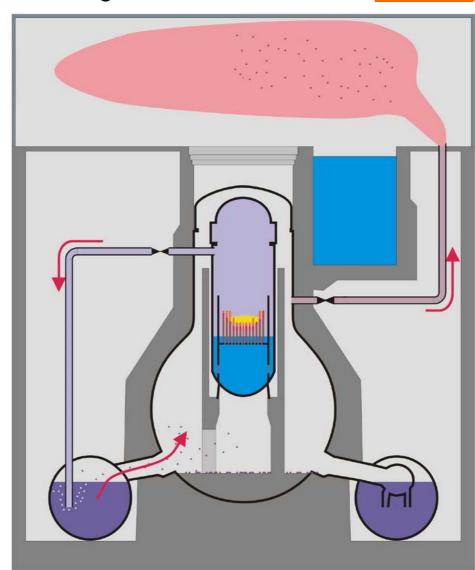
- 2. Progression de l'accident
- Avantages et inconvénients de la dépressurisation de l'enceinte
 - ◆ Retire de l'énergie du bâtiment réacteur (seule solution restante)
 - ◆ Réduction de la pression à ~4 bar
 - ◆ Rejet de petites quantités d'aérosols (iode, césium ~0.1%)
 - ◆ Rejet de gaz rares
 - ◆ Rejet d'hydrogène
- ► Le mélange gazeux est rejeté vers le plancher de service du réacteur
 - ◆ L'hydrogène est inflammable

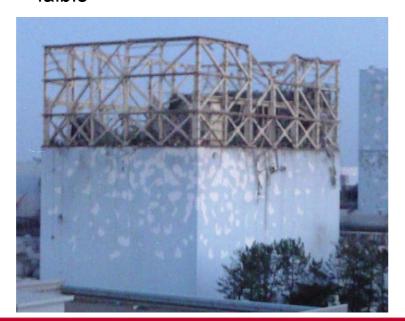
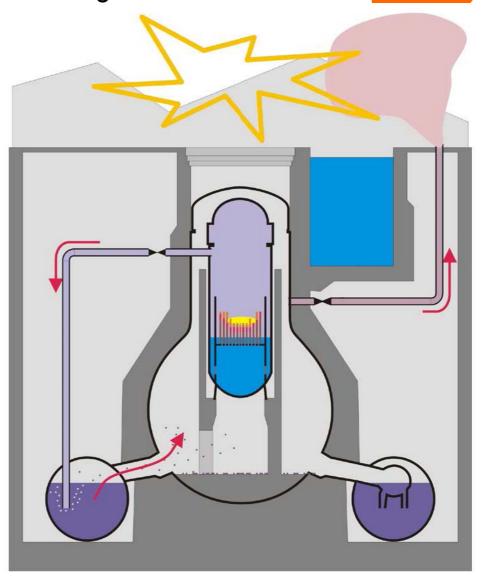
▶ Tranches 1 et 3

- L'hydrogène brûle au niveau du plancher de service du réacteur
- ◆ Destruction du bardage
- ◆ La bâtiment en béton renforcé semble intact
- Spectaculaire mais impact sûreté faible

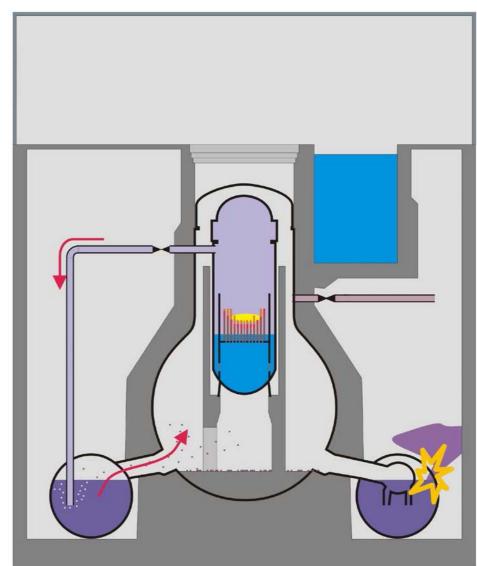
▶ Tranches 2

- ◆ L'hydrogène brûle dans le bâtiment réacteur
- ◆ Endommagement probable de la chambre de condensation (eau fortement contaminée)
- ◆ Rejet de gaz incontrôlé de l'enceinte
- **♦** Rejet de produits de fission
- ◆ Evacuation temporaire du site
- ◆ Les débits de dose locaux très élevés sur site du fait de la rupture gênent les travaux de réparation

Aucune information claire sur le comportement différent de la tranche 2

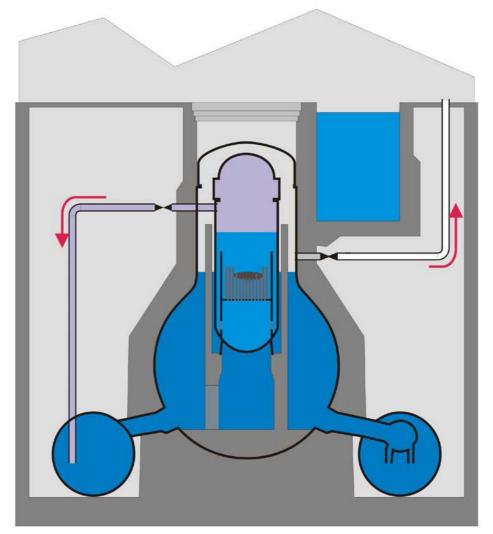
- ▶ Etat actuel des réacteurs
 - ◆ Coeur endommagé en tranches 1,2,3
 - ◆ Bâtiments endommagés du fait d'incendies divers en tranches 1-4
 - Cuves du réacteur remplis avec des pompes mobiles sur toutes les tranches
 - ◆ A minima, enceinte de confinement remplie sur la tranche 1
- Poursuite du refroidissement des réacteur via rejet vapeur à l'atmosphère
- Désormais, seuls de petits rejets de produits de fission peuvent être envisagés

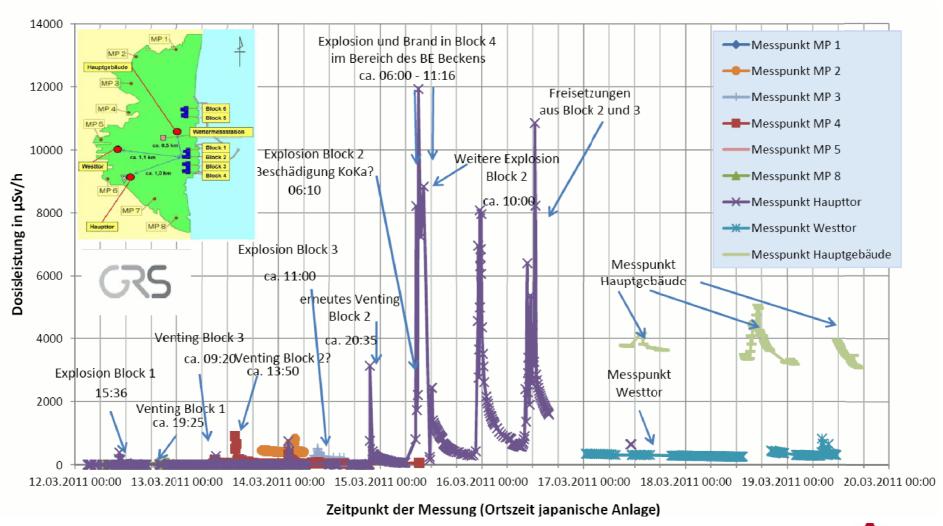
- Directement sur le site
 - ◆ Avant explosion de la tranche 2
 - Inférieur à 2mSv / h
 - Essentiellement du au rejet de gaz rares
 - Balises côté ouest. La mesure peut être sous-estimée du fait du vent.
 - ◆ Après explosion de la tranche 2 (endommagement de l'enceinte)
 - Valeurs pics temporaires 12mSv / h
 - (Origine pas complètement éclaircie)
 - Valeurs pics locales sur le site jusqu'à 400mSv /h (rupture enceinte / fragments?)
 - Dose stable actuelle sur le site à 5mSv /h
 - Beaucoup plus à l'intérieur des bâtiments
 - ◆ La limitation du temps d'exposition des intervenants est nécessaire

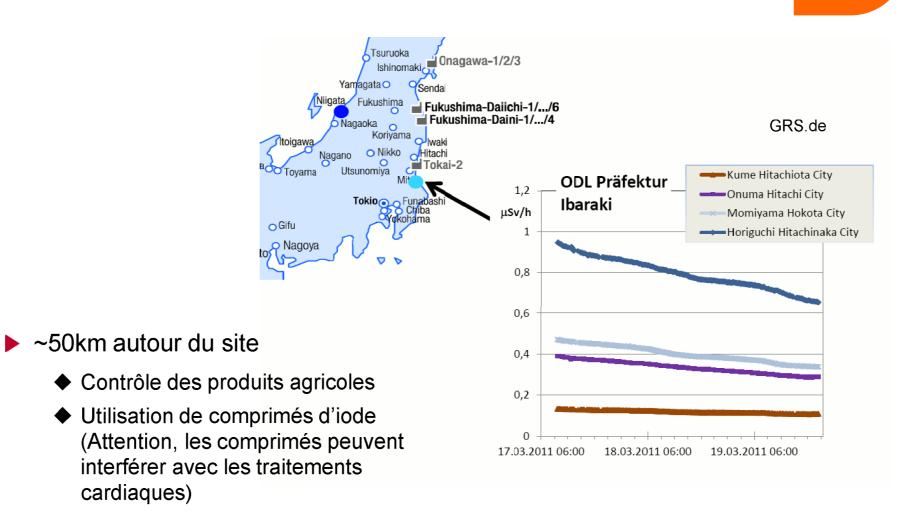
▶ ~20km autour du site

- Comme les bâtiments réacteurs sont globalement intacts
 rejet réduit d'aérosols (pas comme Tchernobyl)
- ◆ Les produits de fission sont relâchés via la vapeur
 => augmentation des aérosols rapide, mais une large fraction tombe à proximité du site
- ◆ La dose à l'extérieur du site est principalement due aux gaz rares
- ◆ Transport / diffusion par le vent, baisse de la dose dans le temps
- ◆ Pas de "retombée" des gaz rares, donc pas de forte contamination locale des sols

- ◆ Les évacuations sont adaptées
- ◆ Des débits de dose maximaux de 0,3mSv/h ont été mesurés sur de courtes périodes
- ◆ Destruction de produits végétaux / animaux possible cette année
- ◆ Evacuation permanente de la zone probablement non nécessaire

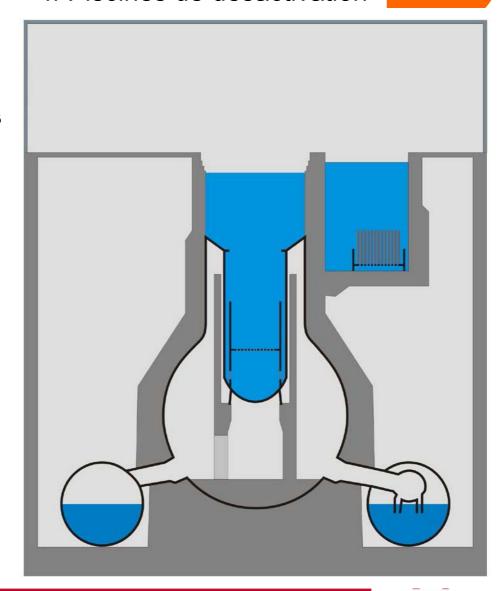
- 4. Piscines de désactivation
- La piscine de désactivation est située sur le plancher de service
 - ◆ Du fait de la maintenance, tous les éléments du coeur de la tranche 4 étaient en piscine de désactivation
 - ◆ Assèchement des piscines
 - Tranche 4: en 10 jours
 - Tranches 1-3,5,6 en quelques semaines
 - ◆ Fuites des piscines du fait du séisme ?
- Conséquences
 - ◆ Fusion du coeur en air
 - Presque pas de rétention des produits de fission
 - ◆ Rejets importants

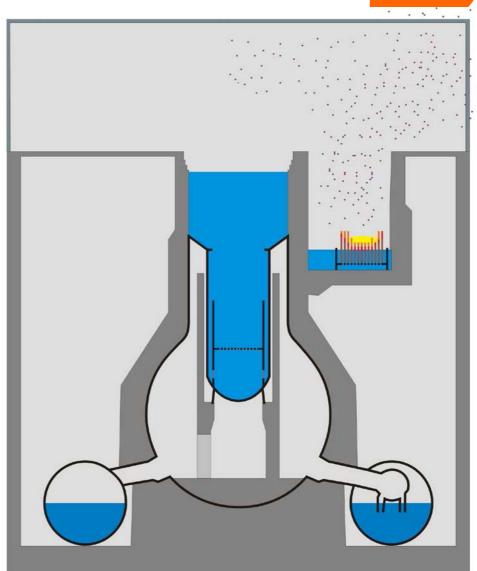
- 4. Piscines de désactivation
- La piscine de désactivation est située sur le plancher de service
 - ◆ Du fait de la maintenance, tous les éléments du coeur de la tranche 4 étaient en piscine de désactivation
 - ◆ Assèchement des piscines
 - Tranche 4: en 10 jours
 - Tranches 1-3,5,6 en quelques semaines
 - ◆ Fuites des piscines du fait du séisme ?
- Conséquences
 - ◆ Fusion du coeur en air
 - Presque pas de rétention des produits de fission
 - ◆ Rejets importants
- ◆ Il n'est pas clair actuellement s'il y a déjà eu des rejets depuis les piscines
