L'incident de Fukushima Daiichi

- 1. Conception de l'installation
- 2. Progression de l'accident
- 3. Rejets radioactifs
- 4. Piscines de désactivation
- 5. Sources d'information

Matthias Braun
PEPA4-G, AREVA-NP GmbH
Matthias.Braun@AREVA.com

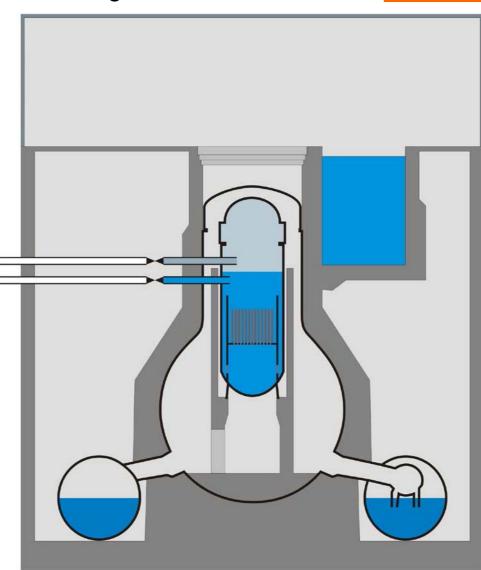
- ▶ Isolement du confinement
 - ◆ Fermeture de toutes les traversées enceinte non importantes pour la sûreté
 - ◆ Séparation de la salle des machines
 - ◆ Si l'isolement enceinte fonctionne, un rejet massif précoce de produits_ de fissions est hautement improbable
- Démarrage des groupes diesels
 - ◆ Les systèmes d'injection de sécurité sont alimentés
- L'installation est dans un état stable et sûr

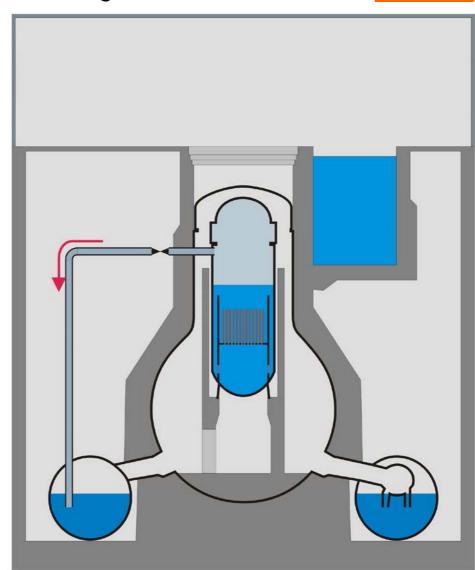
- 2. Progression de l'accident
- La pompe de refroidissement en mode isolé s'arrête
 - ◆ 11.3. 16:36 sur tranche 1 (Batteries vides)
 - ♦ 14.3. 13:25 sur tranche 2 (Défaillance de la pompe)
 - ◆ 13.3. 2:44 sur la tranche 3 (Batteries vides)
- La puissance résiduelle produit toujours de la vapeur dans la cuve
 - ◆ La pression augmente
- Ouverture des vannes de dépressurisation
 - ◆ Décharge vers le puits humide
- ▶ Baisse du niveau liquide dans la cuve

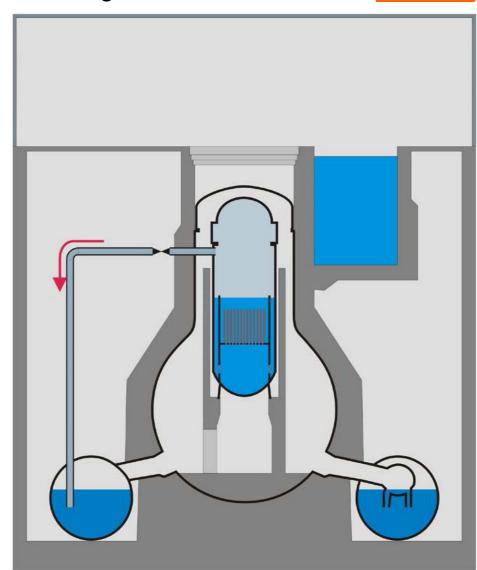
- 2. Progression de l'accident
- La pompe de refroidissement en mode isolé s'arrête
 - ◆ 11.3. 16:36 sur tranche 1 (Batteries vides)
 - ◆ 14.3. 13:25 sur tranche 2 (Défaillance de la pompe)
 - ◆ 13.3. 2:44 sur la tranche 3 (Batteries vides)
- La puissance résiduelle produit toujours de la vapeur dans la cuve
 - ◆ La pression augmente
- Ouverture des vannes de dépressurisation
 - ◆ Décharge vers le puits humide
- ▶ Baisse du niveau liquide dans la cuve

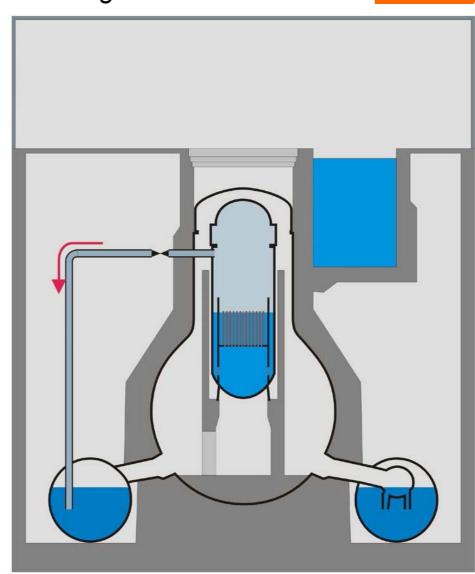
- 2. Progression de l'accident
- La pompe de refroidissement en mode isolé s'arrête
 - ◆ 11.3. 16:36 sur tranche 1 (Batteries vides)
 - ◆ 14.3. 13:25 sur tranche 2 (Défaillance de la pompe)
 - ◆ 13.3. 2:44 sur la tranche 3 (Batteries vides)
- La puissance résiduelle produit toujours de la vapeur dans la cuve
 - ◆ La pression augmente
- Ouverture des vannes de dépressurisation
 - ◆ Décharge vers le puits humide
- ▶ Baisse du niveau liquide dans la cuve

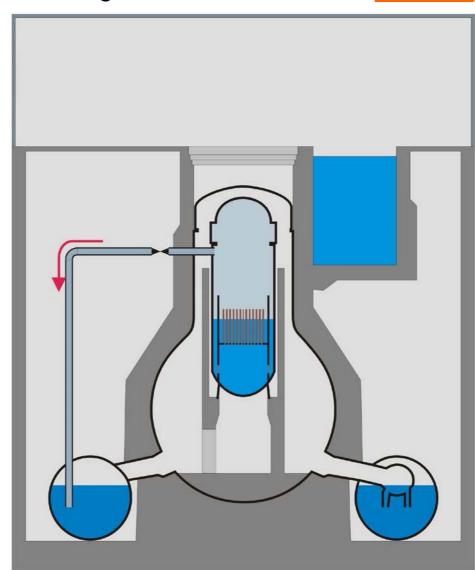
- 2. Progression de l'accident
- La pompe de refroidissement en mode isolé s'arrête
 - ◆ 11.3. 16:36 sur tranche 1 (Batteries vides)
 - ◆ 14.3. 13:25 sur tranche 2 (Défaillance de la pompe)
 - ◆ 13.3. 2:44 sur la tranche 3 (Batteries vides)
- La puissance résiduelle produit toujours de la vapeur dans la cuve
 - ◆ La pression augmente
- Ouverture des vannes de dépressurisation
 - ◆ Décharge vers le puits humide
- ▶ Baisse du niveau liquide dans la cuve

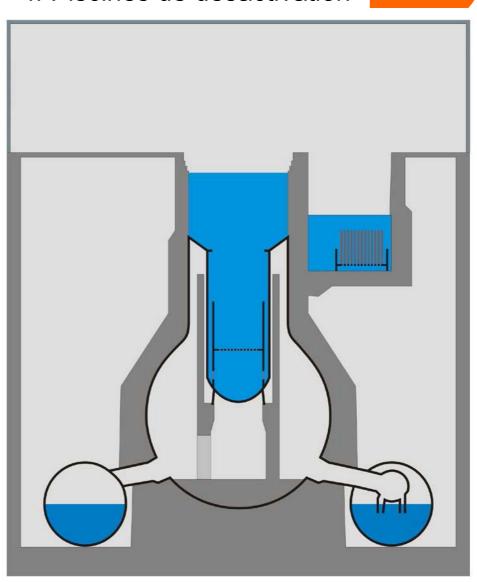
- 4. Piscines de désactivation
- La piscine de désactivation est située sur le plancher de service
 - ◆ Du fait de la maintenance, tous les éléments du coeur de la tranche 4 étaient en piscine de désactivation
 - ◆ Assèchement des piscines
 - Tranche 4: en 10 jours
 - Tranches 1-3,5,6 en quelques semaines
 - ◆ Fuites des piscines du fait du séisme ?
- Conséquences
 - ◆ Fusion du coeur en air
 - Presque pas de rétention des produits de fission
 - ◆ Rejets importants
